4.3 Keskustan asuinkerrostalojen perusparannettavien pihojen kehittäminen ikääntyvien asukkaiden tarpeisiin

4.3.1 Tutkimuksen tausta ja lähtökohdat

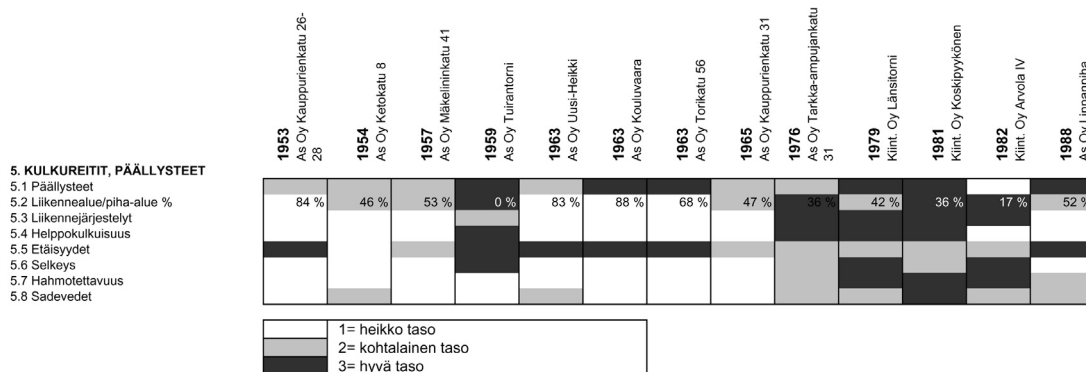
Kuva 3. Esim. Arvioinnin tulos, kohta 5. Kulkureiitit, kaikki kohteet.

Arvioinnin tuloksena syntyi arviointia kuvaava taulukko niin, että case-kohteiden arvioinnin tulos on helppolukuisessa muodossa ja kohteita on helppo verrata toisiinsa.

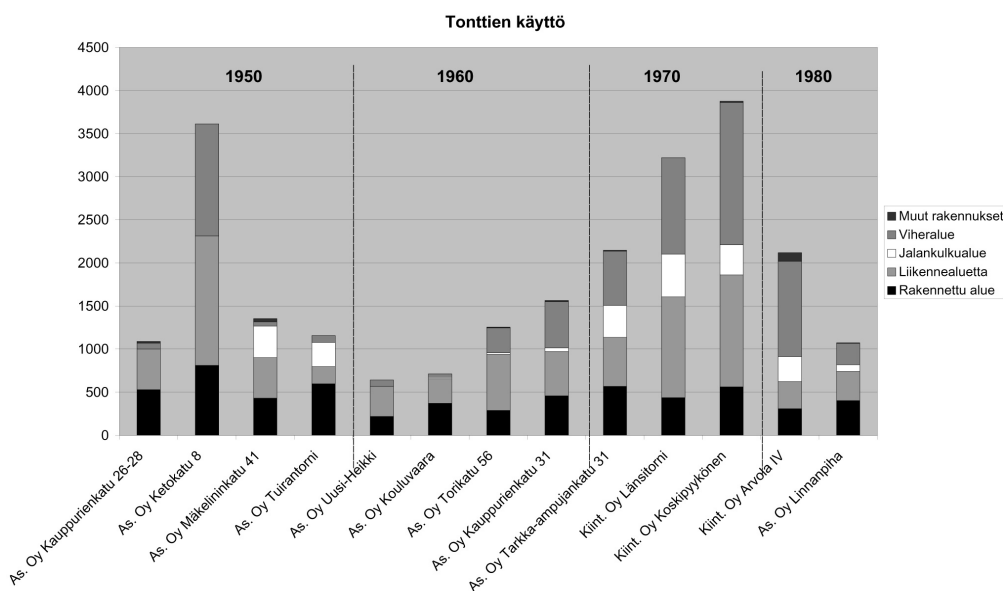
Kuva 4. Tontin käyttö.

Suurin osa pihosta ei ole tilallisesti, varustuksellisesti ja toimintojen suhteen tarkoituksenmukainen ikääntyvälle asukkaalle.
